# **plan especial de protección del conjunto histórico minero de almadén**

**Catálogo de Bienes y Espacios Protegidos  
Mayo, 2016  
Documento Aprobado Definitivamente**

## PLAN ESPECIAL DE PROTECCIÓN DEL CONJUNTO HISTÓRICO MINERO DE ALMADÉN

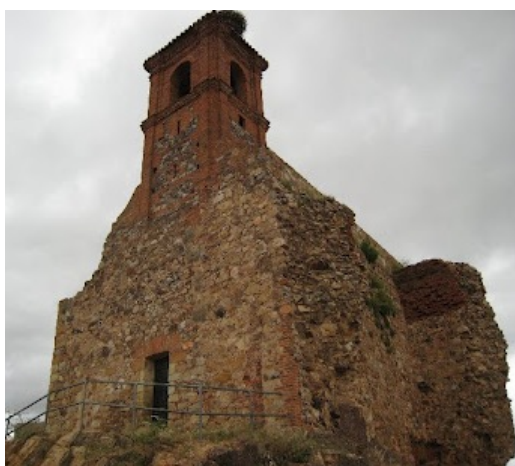
Fotografía 1:

| <b>Descripción general:</b> Castillo medieval en ruinas, parcialmente destruido.<br>Queda un torreón de ladrillo posterior a la construcción del castillo apoyado sobre sus curvas de piedra. Tiene adosadas varias casas. Torre prismática. | | <b>Elementos destacables:</b> Torre-campanario. Susceptible de mostrar restos arqueológicos ocultos en su entorno. | |
| <b>Estilo:</b> | Bajomedieval | <b>Estado de conservación:</b> | Malo |

| <b>Nivel de protección:</b> | INTEGRAL (Se incluye la base rocosa donde se asienta) | <b>Usos propuestos:</b> | Equipamiento |
| <b>Obras permitidas:</b> | Mantenimiento, restauración, conservación y consolidación. | <b>Acciones de mejora:</b> | Sobre el acceso para potenciar su condición de mirador y en la urbanización del espacio libre del entorno. |

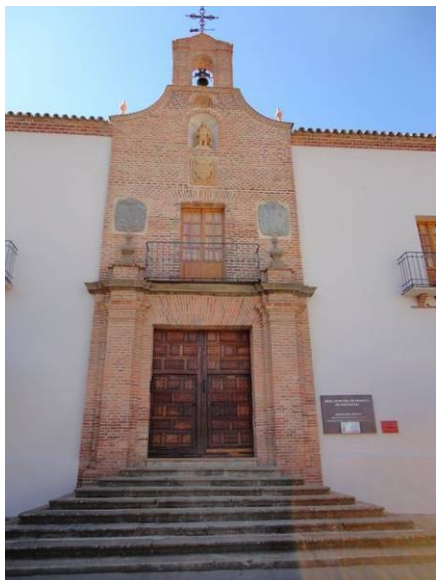
Fotografía 1:

| <b>Descripción general:</b> Edificio en forma de “L” con patio interior ajardinado y terraza. De fondo hay un edificio nuevo. Se completa con otro edificio también en forma de “L” que alojó los servicios del hospital, viviendas de personal, cuadras, etc. | | <b>Elementos destacables:</b> Composición y acabados de ambas fachadas, organización original del espacio interior. Fachada principal con escudos (BIC) y portada de fábrica de ladrillo, compuesta por dos cuerpos y espadaña. El primero caracterizado por pilares adosados, la línea de imposta marca el segundo, donde aparece un balcón, rematado a sus lados por pináculos, sobre los que se encuentran unos medallones, donde se lee los años de construcción (1765-1773), en la parte superior encontramos la imagen de San Rafael. | |
| <b>Estilo:</b> | Barroco | <b>Estado de conservación:</b> | Bueno |

| <b>Nivel de protección:</b> | INTEGRAL | <b>Usos propuestos:</b> | Cultural |
| <b>Obras permitidas:</b> | Mantenimiento, restauración, conservación y consolidación. | <b>Acciones de mejora:</b> | Acondicionamiento del entorno |

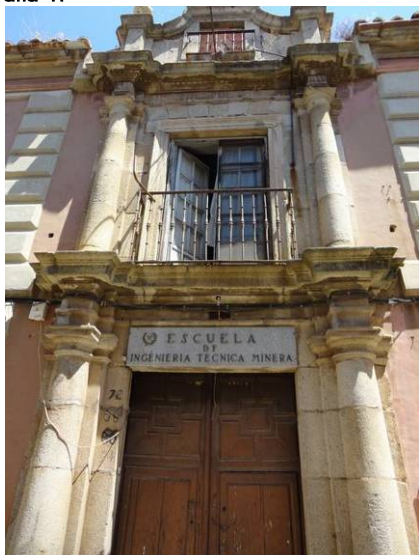
Fotografía 1:

| <b>Descripción general:</b> Edificio de planta rectangular con lado mayor en fachada. En la parte posterior tiene un amplio patio ajardinado. Se aprecian dos plantas a la calle y dos sótanos en la parte posterior debido al desnivel del terreno. Primera escuela de minas de España y cuarta del mundo. | | <b>Elementos destacables:</b> Composición de ambas fachadas, organización original del espacio interior. Escudo (BIC) en la fachada principal. Destaca la decoración de almohadillado de fachada, y especialmente la portada de época de Carlos III, de piedra en la que sobresale el balcón rematado con emblema heráldico. | |

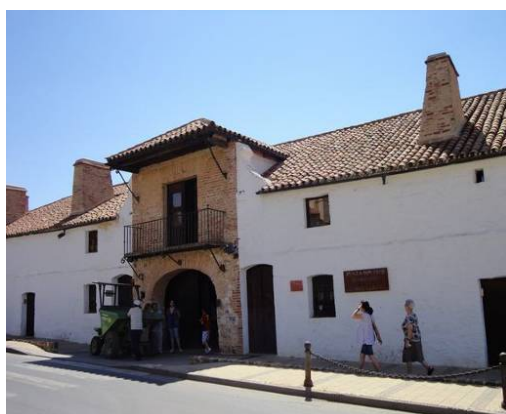
Fotografía 1:

| <b>Descripción general:</b> De extraordinaria entidad patrimonial y notable significado histórico. Destaca por su forma hexagonal y porque la parte posterior estaba destinada a viviendas [veinticuatro viviendas de dos plantas]. Remodelado en el 2003, alberga la Oficina de Turismo, Hospedería, Restaurante y otras dependencias municipales. Forman parte de este conjunto los toriles situados en edificio distinto. | | <b>Elementos destacables:</b> El conjunto integral de la plaza. Composición y acabados fachadas, organización original del espacio interior, tiros de chimenea tronco-piramidales típicos de arquitectura popular de la zona de Almadén. Además del edificio principal, destacan los toriles del callejón trasero. | |

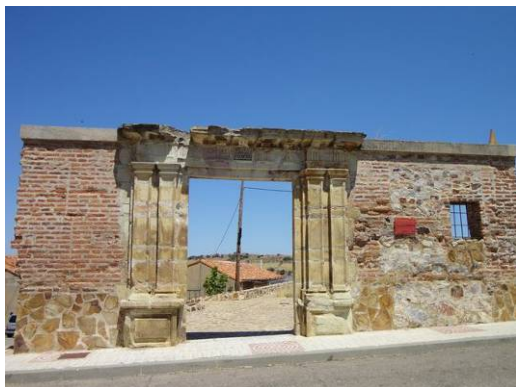
**Fotografía 1:**

| <b>Descripción general:</b> Conocida popularmente como casa grande. En estado de ruina avanzado, habiéndose edificado parcialmente sobre ella un parque. En ella residía el jefe superior del establecimiento minero y se ubicaban las oficinas de la Contaduría y Tesorería de la misma. | | <b>Elementos destacables:</b> La portada de la antigua vivienda. Se encuentra en la categoría de yacimiento. La casa fue derribada a comienzos del siglo XX. Se ha reconstruido la arquitectura de los paños de la puerta de acceso pero el resto de la portada se localiza en la parte trasera cerca del postigo, que conserva una interesante puerta de ladrillo que debe protegerse. El solar debe ser objeto de intervención arqueológica. | |

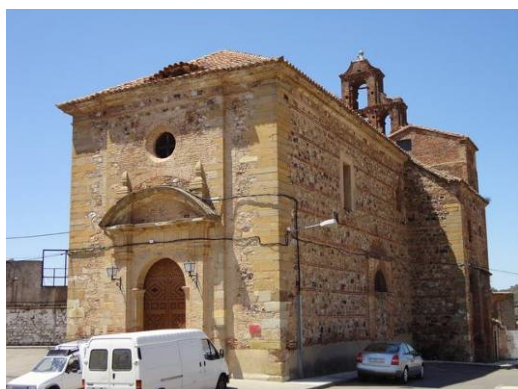
Fotografía 1:

| <b>Descripción general:</b> Planta rectangular de una sola nave. Fábrica de mampostería cortada con verdugadas de ladrillo. La portada es sencilla rematada con frontón curvo, atravesado por pilastras adosadas con pináculos, sobre el frontón aparece un óculo. Espadaña de ladrillo con dos cuerpos, el inferior con tres huecos con arco de medio punto, el hueco superior adintelado. Cubierta de teja. | | <b>Elementos destacables:</b> Organización de los espacios interiores, composición y acabados de la fachada principal, cabecera con espadaña y volúmenes. | |

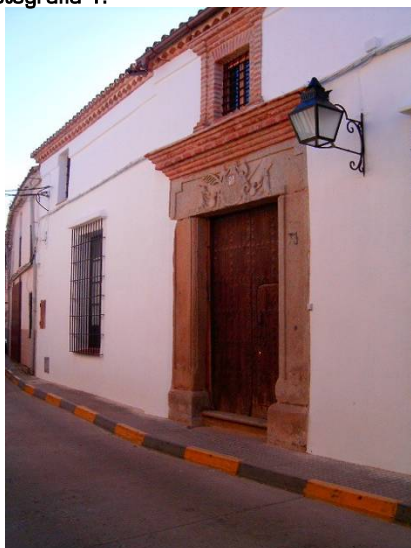
Fotografía 1:

**Descripción general:** Planta rectangular, muy restaurada. La fachada tiene una interesante portada de piedra, con dintel acusado de cornisa, con pequeña ventana superior. Tres ventanas con rejería de forja. Fachada pintada de cal, zócalo enfoscado.

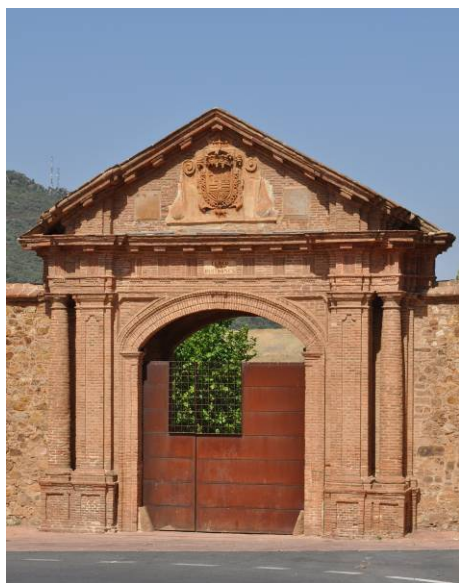
Fotografía 1:

**Descripción general:** Obra de ladrillo que da entrada al cerco de Buitrones. Se compone de arco escarzado o rebajado, columnas adosadas y pilastras toscanas; frontón triangular con escudo y placas con inscripciones referentes a Carlos IV. Las dos caras de las puertas son muy similares.

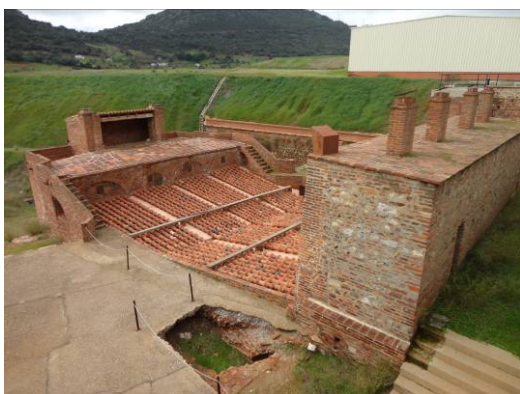
**Fotografía 1:**

| <b>Descripción general:</b> Horno construido por Juan A. Bustamante. Reproducción del de Saavedra Barba en 1633 en Huencavélica (Perú). Utilizados para la producción de mercurio. Se trata de instalaciones de mampostería y ladrillo que se componen de una pareja de hornos de destilación que se sirven mutuamente de abrigo, un hogar cilíndrico rematado por una semiesfera en el que ubican la caldera y la chimenea. | | <b>Elementos destacables:</b> Destacan los 24 caños de barro (aludeles) paralelos que conducían los humos, gases y el vapor de azogue, en la parte superior. Protegido todo el subsuelo según delimitación de la Declaración de BIC. Zona arqueológica. | |

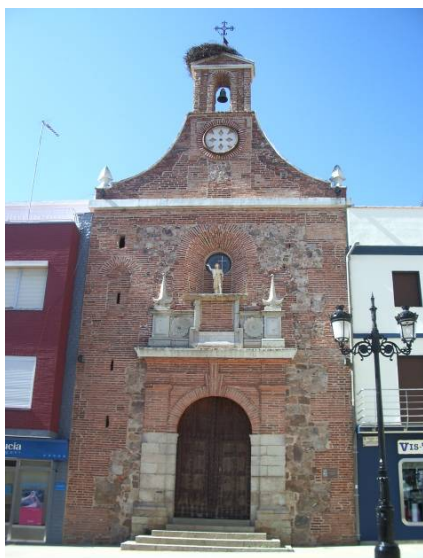
**Fotografía 1:**

| <b>Descripción general:</b> Ermita de planta de cruz griega, de fábrica de piedra y ladrillo con algunas modificaciones. La portada se compone de dos cuerpos, en el primero arco de medio punto con pilastras adosadas, en el segundo encontramos la estatua de S. Juan, se remata con espadaña. | | <b>Elementos destacables:</b> Fachada, portada, espadaña. | |

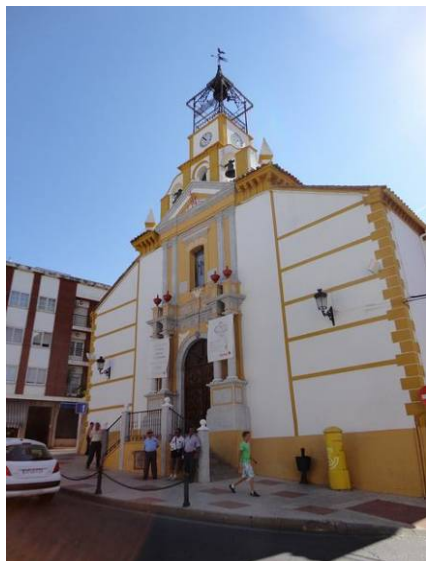
Fotografía 1:

| <b>Descripción general:</b> Iglesia de planta de cruz latina con diversos añadidos posteriores. La fachada se compone de cuatro columnas dóricas con materiales de pórfido, dos a cada lado de la portada de arcos de medio punto, adosadas al muro. Se remata con pináculos a cabos lados de la espadaña de tres campanas y reloj. | | <b>Elementos destacables:</b> Fachadas principal y laterales, portada, espadaña, torre de reloj.Ornamentaciónde florones sobre pedestales en la portada. | |

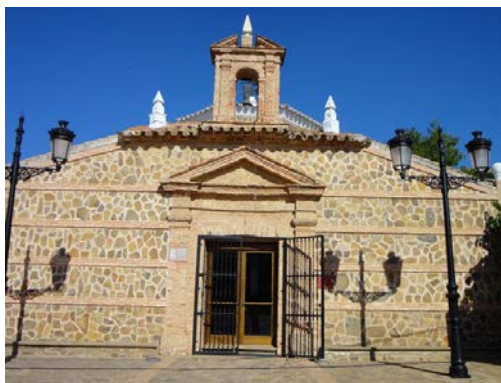
Fotografía 1:

| <b>Descripción general:</b> Ermita reconstruida con poca fidelidad a la anterior. Portada de ladrillo con frontón triangular, rematada con espadaña. Al interior la cúpula descansa sobre pechinas, tambor octogonal. | | <b>Elementos destacables:</b> Fachada principal, portada y espadaña. | |

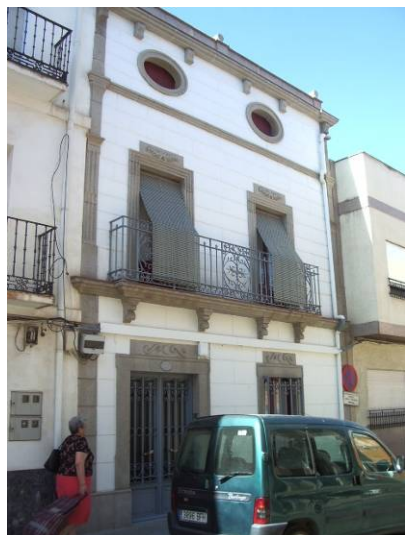
**Fotografía 1:**

**Descripción general:** Fachada compuesta por tres cuerpos marcados por las líneas de imposta. Primero con puerta y ventana, en el segundo dos balcones con barandilla corrida y el tercero compuesto por dos óculos. Decoración muy sencilla en blanco y marrón-ceniza. Cubierta de teja.

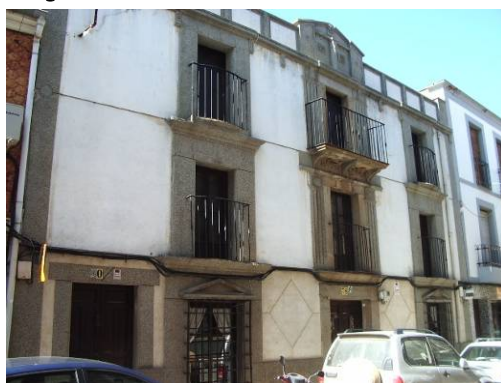
Fotografía 1:

| <b>Descripción general:</b> Edificio de tres cuerpos y cornisa. Primer cuerpo con puerta central, y vanos a ambos lados rematados con frontón triangular. Existe una segunda puerta que rompe el ritmo del edificio. El segundo y tercer cuerpo son similares, en cada uno de ellos aparecen tres balcones. Sobre la cornisa, remate decorativo de la cubierta. | | <b>Elementos destacables:</b> Destacan el balcón central con pilastras adosadas con fustes acanalados de tres estrías, y diversos elementos decorativos, y el central del tercer cuerpo apoyado en ménsulas. Composición, ritmo y adornos de fachada principal tanto de molduras y relieves como de rejería. Cualquier elemento del interior de la vivienda que pertenezca al momento histórico de su construcción. | |

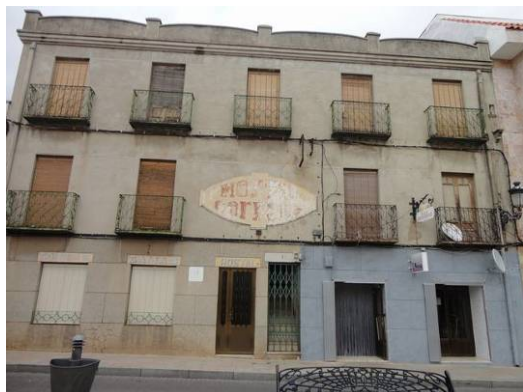
Fotografía 1:

**Descripción general:** Edificio con amplia fachada caracterizada por los balcones en la segunda y tercera planta. En la primera planta o planta baja se han abierto varios huecos que distorsiona su estado original. En el centro "cartel" con el nombre del hostel pintando a mano. Sobre la cornisa decoración de cubierta.

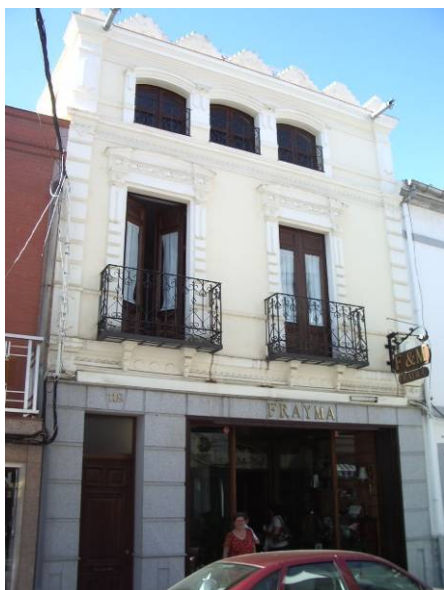
Fotografía 1:

| <b>Descripción general:</b> Edificio de tres plantas. El primer cuerpo alberga un local comercial. Sobresalen el segundo y tercer cuerpo por su composición y decoración. En el segundo balcones sobre ménsulas enmarcados por pilastras y frontón. En el tercero tres arcos escarzados. | | <b>Elementos destacables:</b> Rica decoración en la fachada, sobre la cornisa aparece un remate decorativo en la cubierta a modo de piñón escalonado.Composición, ritmo y adornos de fachada principal tanto de molduras y relieves como de rejería, incluido peto en la cornisa. Cualquier elemento del interior de la vivienda que pertenezca al momento histórico de su construcción. | |

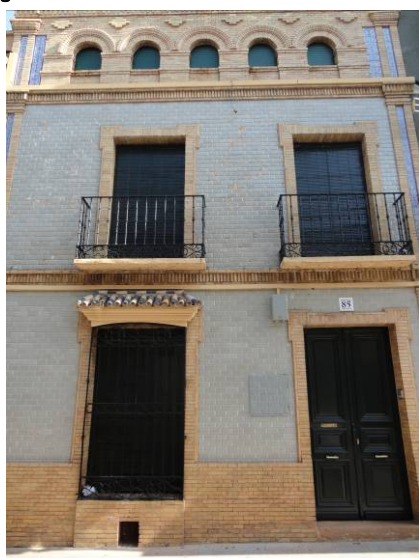
Fotografía 1:

| <b>Descripción general:</b> Edificio de tres cuerpos marcados por las líneas de imposta compuestas por una hilada de ladrillo a sardinel. El primero con ventana y portada. En el segundo aparecen balcones y el tercero queda definido por cinco arcos de medio punto acompañados por composiciones geométricas de ladrillo. | | <b>Elementos destacables:</b> Fachada decorada con ladrillo esmaltado en color azul, el zócalo en tonos amarillos, y el fuste de las pilastras adosadas que enmarcan la fachada en azul oscuro. La decoración de ladrillo es muy característica del estilo neomudéjar, realizando juegos geométricos.Composición, ritmo y adornos de fachada principal tanto de molduras y relieves como de rejería. Especial protección para el acabado de ladrillos esmaltados. Cualquier elemento del interior de la vivienda que pertenezca al momento histórico de su construcción. | |

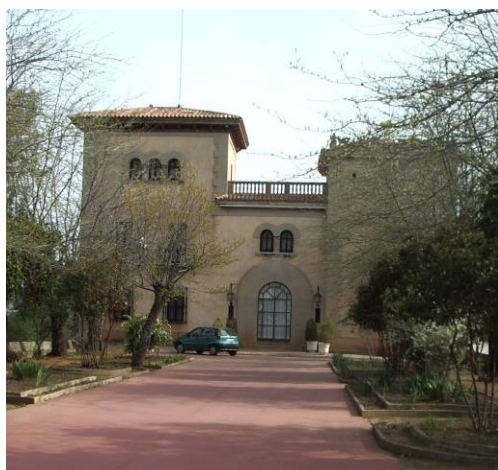
**Fotografía 1:**

| <b>Descripción general:</b> Edificio de gran entidad. Destaca la fachada compuesta de dos torres cuadradas, una rematada por cubierta a cuatro aguas y la otra por almenas y merlones. Entre ambas la portada compuesta por arco de medio punto, en el segundo cuerpo vano con parteluz o ajimez y balaustrada corrida. | | <b>Elementos destacables:</b> Edificio, conjunto y jardines. Composición, ritmo y volúmenes y acabados de fachadas. Carpintería de ventanas y puerta principal. Diseño de jardines exteriores. Cualquier elemento del interior de la vivienda que pertenezca al momento histórico de su construcción. | |

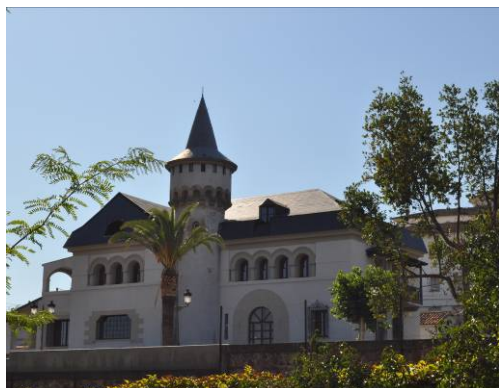
**Fotografía 1:**

| <b>Descripción general:</b> Edificio de gran entidad, encalada, cubierta de pizarra. La fachada principal queda definida por la torre rematada por chapitel y el ritmo de los vanos en arcos de medio punto en el segundo cuerpo. | | <b>Elementos destacables:</b> Torre rematado por chapitel de pizarra. En los jardines aparecen palmeras, que eran utilizadas además desde un punto de vista decorativo como elemento de ostentación. Composición, ritmo, volúmenes y acabados de fachadas. Carpintería de ventanas y puerta principal. Cubierta de pizarra. Diseño de jardines exteriores. Cualquier elemento del interior de la vivienda que pertenezca al momento histórico de su construcción. | |

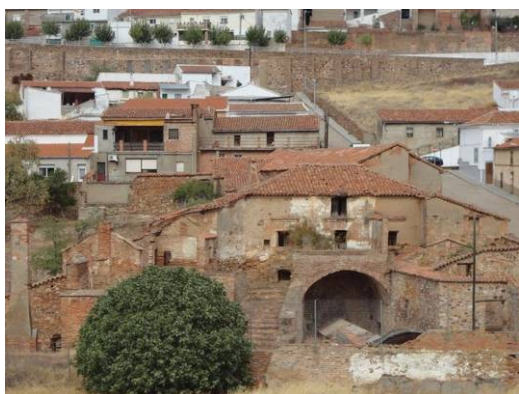
**Fotografía 1:**

| <b>Descripción general:</b> Junto a la mina del Pozo darían lugar a la Mina Vieja de Almadén. Su entrada se encuentra en una zona bastante accesible. Sobre ella y a su alrededor aparecen viviendas y diversas edificaciones relacionadas con la minería, en estado de ruina. Sus galerías y pozos constituyen un auténtico laberinto bajo el pueblo. | | <b>Elementos destacables:</b> Tiene 212 m de longitud, se encuentra revestido en su totalidad de ladrillo a fin de evitar incendios. Composición, volúmenes y acabados de estructura y fachada principal donde arranca la galería. | |
| <b>Estilo</b> | Arquitectura Industrial | <b>Estado de conservación:</b> | Malo |

| <b>Nivel de protección:</b> | INTEGRAL | <b>Usos propuestos:</b> | Equipamiento cultural-museístico |
| <b>Obras permitidas:</b> | Restauración, conservación y consolidación | <b>Acciones de mejora:</b> | |
| <b>OBSERVACIONES:</b> Se incluye las parcelas anexas que junto a la de la Mina del Castillo constituyen un conjunto destacado vinculado a la Mina, que debiera entenderse como uno. | | | |

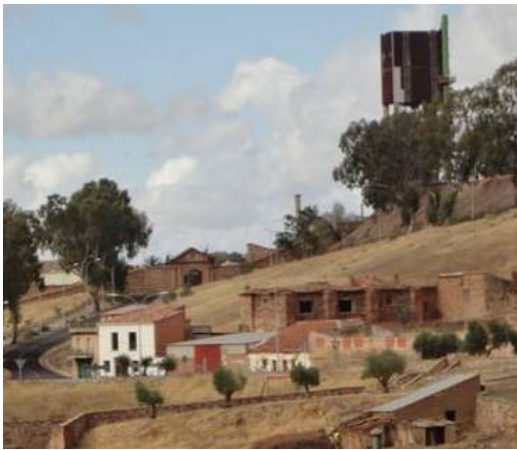
| CATÁLOGO DE BIENES Y ESPACIOS PROTEGIDOS DEL PLAN ESPECIAL DEL CONJUNTO HISTÓRICO DE ALMADÉN | | | |
|---|---|---|---|
| <b>Descripción general:</b> Se trata de una manzana completa en la que se han ubicado tradicionalmente edificaciones vinculadas a la mina, como la antigua iglesia de S. Miguel Arcángel, restos de la primitiva Cárcel de Galeras y Crujía de la que quedan unos interesantes arcos, y en esta manzana también se ubicaba el Cuartel de Carabineros. A ello se une el socavón de la Mina del Pozo, ya al otro lado de la carretera N-502.<br>En la actualidad encontramos diversas viviendas. | | <b>Elementos destacables:</b> El valor del conjunto radica en su relación con la Mina de Almadén.<br>Protección de estructuras arqueológicas conservadas en el subsuelo y cimientos de esta manzana | |
| Estilo | Popular | Estado de conservación: | Regular |

| CATÁLOGO DE BIENES Y ESPACIOS PROTEGIDOS DEL PLAN ESPECIAL DEL CONJUNTO HISTÓRICO DE ALMADÉN | | | |
|---|---|---|---|
| Nivel de protección: | INTEGRAL | Usos propuestos: | Equipamiento - Terciario - Residencial |
| Obras permitidas: | Restauración, conservación, consolidación, rehabilitación y reestructuración | Acciones de mejora: | |

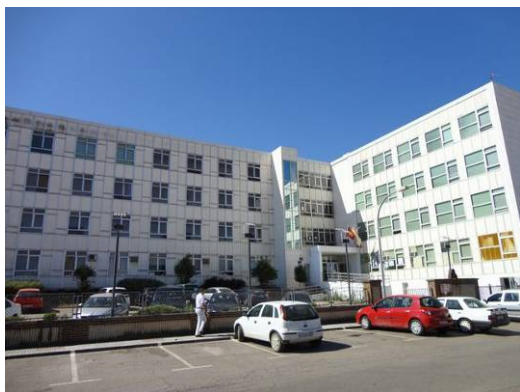
Fotografía 1:

| <b>Descripción general:</b> Se sitúa en el interior de la Escuela Politécnica de Almadén. Yacimiento arqueológico parcialmente recuperado y puesto en valor [sólo se ha exhumando una pequeña parte del antiguo edificio de la cárcel, que fue demolido el 5 de mayo de 1969]. | | <b>Elementos destacables:</b> Fue construido en relación a la Mina, bajo la dirección del Ingeniero de los Reales Ejércitos Silvestre Abarca, terminándose hacia 1754. Protegido todo el subsuelo según delimitación de la Declaración de BIC. Zona arqueológica. | |
| <b>Estilo</b> | | <b>Estado de conservación:</b> | Bueno |

| Nivel de protección: | INTEGRAL(solo subsuelo, no edificio actual de la EIMIA) | Usos propuestos: | Equipamiento cultural - Museo |
| Obras permitidas: | Mantenimiento, restauración, conservación y consolidación | Acciones de mejora: | |
| <b>OBSERVACIONES:</b> Las obras e intervenciones permitidas son la que para los bienes declarados como Bienes de Interés Cultural establezca la normativa del PEPCHA y la legislación específica.<br>Limitaciones a la alteración del elemento (estructura, organización interior, composición y color, cubierta, fachada, ornamento). | | | |

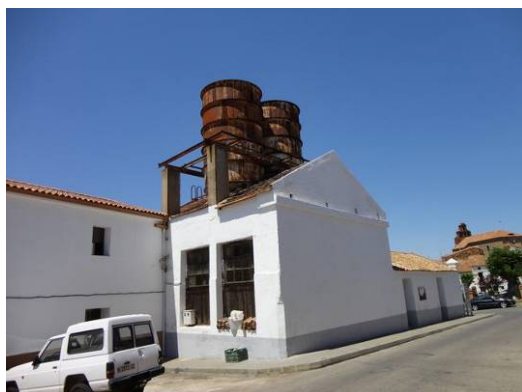
**Fotografía 1:**

| <b>Descripción general:</b> Ubicado en pleno conjunto histórico-minero. Tenía la ventaja de hallarse en comunicación con todos los pisos. En 1955 quedó solo pozo de ventilación, pues por el salía gran parte del aire insano y enrarecido de las minas. Cuenta con una profundidad de 500 metros. | | <b>Elementos destacables:</b> Conjunto formado por 3 volúmenes y un patio donde se encontraba el acceso al pozo actualmente sellado. El conjunto tiene muros de ladrillo revocados exteriormente. Pozo de 3 metros de diámetro y algo más de 485 metros de profundidad, totalmente revestido de hormigón | |
| <b>Estilo</b> | | <b>Estado de conservación:</b> | Bueno |

| <b>Nivel de protección:</b> | INTEGRAL | <b>Usos propuestos:</b> | Equipamiento museístico |
| <b>Obras permitidas:</b> | Restauración, conservación y consolidación | <b>Acciones de mejora:</b> | |
| <b>OBSERVACIONES:</b> En la fachada aparece un panel informativo donde podemos encontrar imágenes antiguas donde se puede observar cómo era anteriormente. | | | |

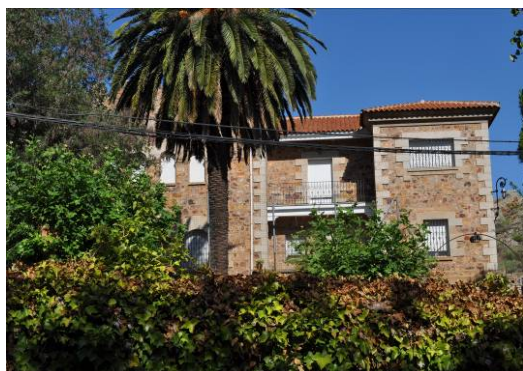
Fotografía 1:

| <b>Descripción general:</b> Se trata de dos edificios gemelos y adosados, De grandes dimensiones, fábrica de piedra y curiosa decoración en forma de cremallera en esquinas y enmarcando los vanos. | | <b>Elementos destacables:</b> Uno de los chalets ha sido pintado y el otro mantiene la fachada original. Diseño de estructura pareada y composición de las fachadas | |
| <b>Estilo</b> | Historicista-Ecléctico | <b>Estado de conservación:</b> | Bueno |

| Nivel de protección: | PARCIAL | Usos propuestos: | Residencial y compatibles según normativa |
| Obras permitidas: | Restauración, conservación, consolidación, rehabilitación y reestructuración. | Acciones de mejora: | |
| <b>OBSERVACIONES:</b><br>Estos edificios se relacionan íntimamente con la historia de las minas de Almadén<br>Se incluye la protección de los jardines y el cerramiento. | | | |

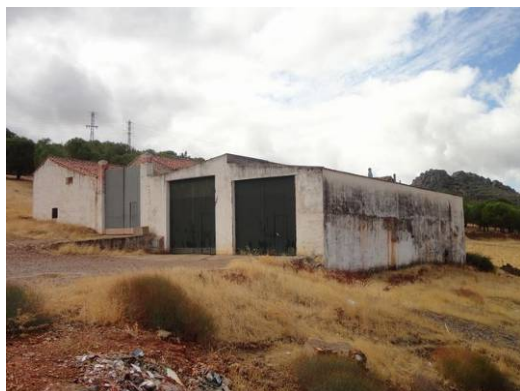
Fotografía 1:

| <b>Descripción general:</b> Ubicados en el entorno de la Mina del Castillo, se compone de varias instalaciones utilizadas en la actualidad como garajes, donde tradicionalmente se ha llevado a cabo el proceso de curtido de las piel. | | <b>Elementos destacables:</b> Acabados y composición exterior de estructuras que componen el conjunto | |
| <b>Estilo</b> | Popular | <b>Estado de conservación:</b> | Bueno |

| Nivel de protección: | AMBIENTAL | Usos propuestos: | Equipamiento |
| Obras permitidas: | Restauración, conservación, consolidación, rehabilitación y reestructuración. | Acciones de mejora: | |

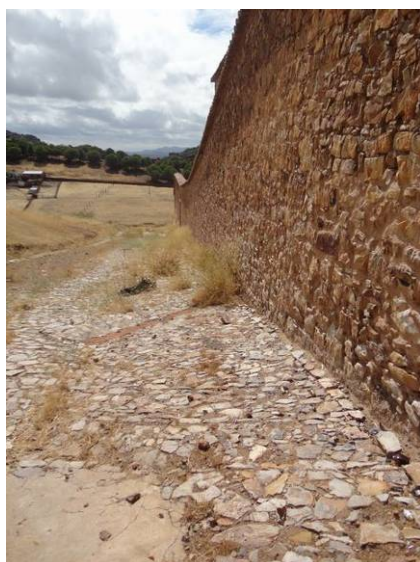
Fotografía 1:

**Descripción general:** Se recoge el antiguo camino del Azogue que unía la Mina de Almadén a Sevilla, antigua calzada romana. El camino parte de la Puerta de Carlos V, y en su gran parte queda reutilizado por la carretera N-502 el tramo que discurre por Almadén.

| Estilo | - | Estado de conservación: | Bueno |

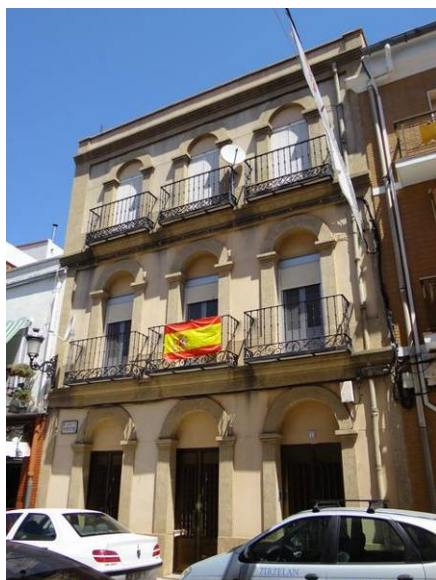
Fotografía 1:

| <b>Descripción general:</b> Edificio de tres cuerpos compuestos cada uno por arcos de medio punto sobre pilastras adosadas. El primero corresponde con portadas y segundo y tercero con balcones. Se remata con cornisa. | | <b>Elementos destacables:</b> Composición, ritmo y adornos de fachada principal tanto de molduras y relieves como de rejería. Cualquier elemento del interior de la vivienda que pertenezca al momento histórico de su construcción. | |

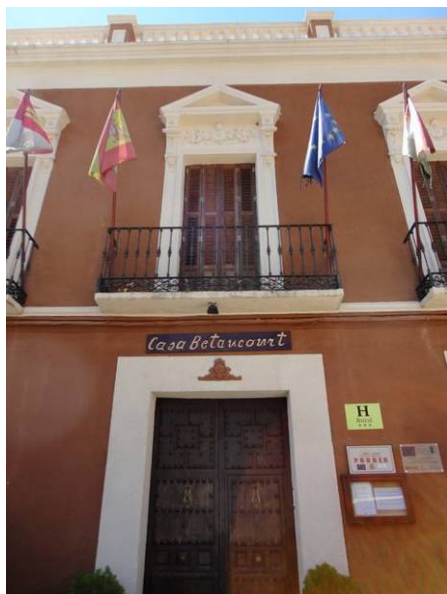
Fotografía 1:

| <b>Descripción general:</b> Casa señorial que se compone de dos cuerpos, en el primero encontramos la portada y sendos lados ventanales, el segundo queda definido por tres balcones rematados por frontones triangulares sobre ménsulas y diversa decoración. Sobre la cornisa balaustrada corrida. En las esquinas decoración en forma de cremallera. | | <b>Elementos destacables:</b> Composición, ritmo y adornos de fachada principal tanto de molduras y relieves como de rejería. Conservar la estructura de patio al interior. | |

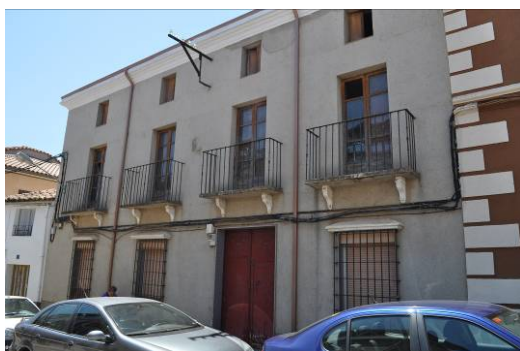
Fotografía 1:

| <b>Descripción general:</b> Edificio compuesto por una amplia fachada, dos cuerpos principales y troje. Portada y ventanales en el primero, rematados con tejadillo y balcones en el segundo sobre ménsulas. Conserva también el tejadillo característico sobre los ventanales del primer cuerpo que aparecen en varias edificaciones tradicionales. | | <b>Elementos destacables:</b> Composición, ritmo y adornos de fachada principal tanto de molduras y relieves como de rejería. Cualquier elemento del interior de la vivienda que pertenezca al momento histórico de su construcción. | |

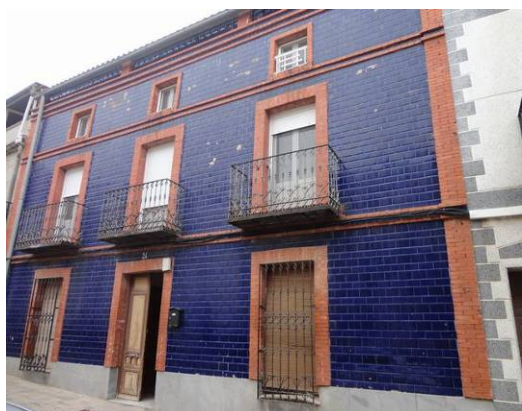
**Fotografía 1:**

| <b>Descripción general:</b> Vivienda de dos plantas y cámara. Se caracteriza por el empleo del ladrillo remarcando huecos y el del uso de ladrillo esmaltado de color azul oscuro como elemento más caracterizador, mantiene la estructura original interior. | | <b>Elementos destacables:</b> Composición, ritmo y adornos de fachada principal tanto de molduras y relieves como de rejería. Especial protección para el acabado de ladrillos esmaltados. Cualquier elemento del interior de la vivienda que pertenezca al momento histórico de su construcción. | |

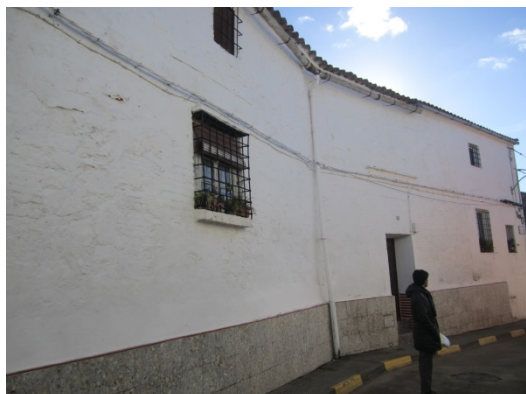
**Fotografía 1:**

**Descripción general:** Edificio de vivienda de planta baja y sobrado, con huecos pequeños y sin ordenación externa, enrejados con rejas saledizas clavadas a la muralla, de tapial y mampostería encaladas, con zócalo moderno chapado con terrazo, puerta pequeña, y huecos con guardapolvos y reja de macho y hembra formando cuadrados, siendo la reja superior redondeada en las esquinas de los barrotes. Alero sencillo de teja con canalón y bajante metálicos. Impera el macizo sobre los huecos.

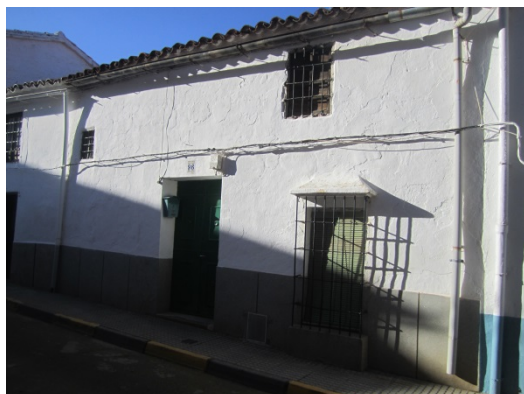
**Fotografía 1:**

**Descripción general:** Edificio de fachada irregular, acabado revoco de cal y zócalo en gris. Con planta baja y cámara, con puerta central, dos vanos en bajo y tres ventanas en alto, sin una composición simétrica, con rejas enrasadas de macho y hembra en forja, siendo de proporción cuadrada en cámara y de distintos tamaños, y de proporción rectangular vertical en bajo, siendo una de las ventanas con guardapolvos y reja salediza con saliente en zócalo sobre el acerado. Alero de teja en vuelo sencillo, con canalón y bajante en PVC hasta acera de chapa galvanizada.

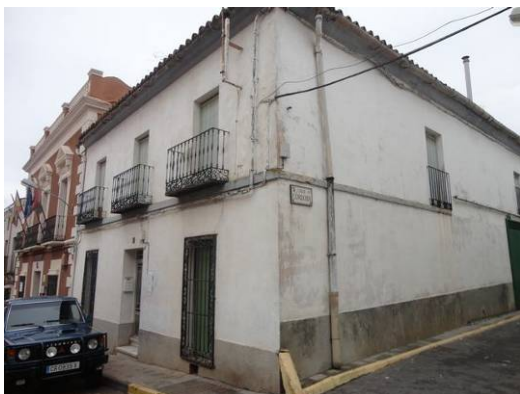
**Fotografía 1:**

| <b>Descripción general:</b> Vivienda popular, que se compone de dos plantas, caracterizada la segunda por sus tres balcones de idénticas proporciones. Mantiene el zócalo en gris, también cuenta con fachada en la calle Córdoba. | | <b>Elementos destacables:</b> Composición, ritmo de fachada principal. Rejería. Cualquier elemento del interior de la vivienda que pertenezca al momento histórico de su construcción. | |

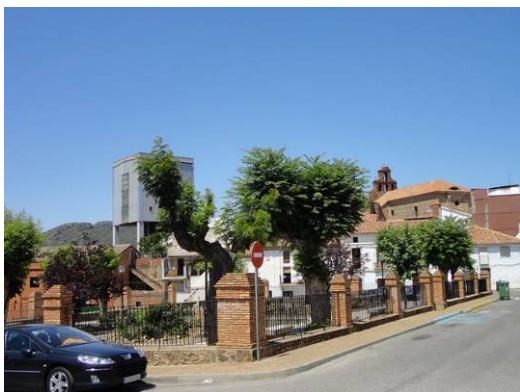
Fotografía 1:

**Descripción general:** Se trata de una de las plazas más antiguas y características de Almadén. Fue mandada construir por Luis de la Escosura, Superintendente de la Mina. Se Ubica en pleno casco histórico a escasos metros del Conjunto Minero

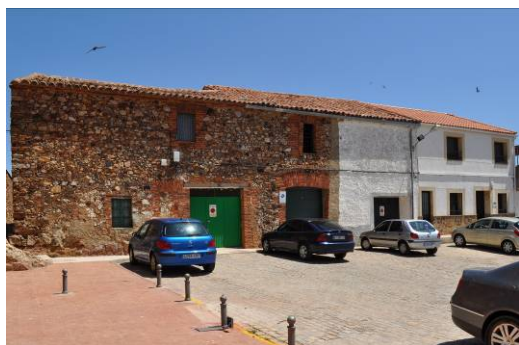
**Fotografía 1:**

| <b>Descripción general:</b> Se integran una serie de construcciones populares que en la visita de campo se detectó que en su fábrica se han reutilizado la piedra original del castillo manteniendo un lienzo único y la misma línea de cornisa. | | <b>Elementos destacables:</b> Composición de vanos de fachada, obra de mampostería cuarcítica, tejado a dos aguas con cubierta de teja árabe. Se debe proteger la línea de fachada y el acabado externo como entorno inmediato del Castillo de Retamar | |

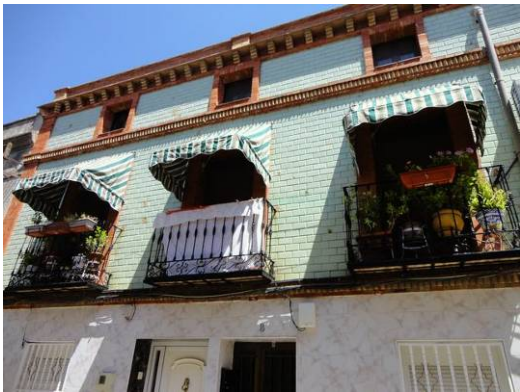
| <b>Fotografía 1:</b><br><br> | <b>Plano de situación:</b><br><br> |

| CARACTERÍSTICAS DEL ELEMENTO CATALOGADO | | | |
|---|---|---|---|
| <b>Descripción general:</b> Edificio que se compone de dos plantas y cámara, donde destaca la decoración de ladrillo al estilo neo mudéjar de cornisa, líneas de imposta, enmarques de vanos... El primer cuerpo ha sido cubierto por aplacado de gres siendo muy desafortunado y rompiendo la estética del edificio, que queda caracterizado por el ladrillo verde esmaltado del resto de la fachada. | | <b>Elementos destacables:</b> Composición, ritmo y adornos de fachada principal tanto de molduras y relieves como de rejería. Especial protección para el acabado de ladrillos esmaltados. Cualquier elemento del interior de la vivienda que pertenezca al momento histórico de su construcción. | |

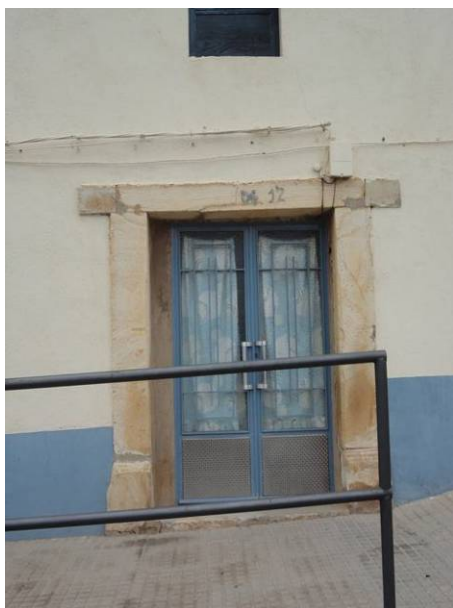
**Fotografía 1:**

**Descripción general:** Edificio que forma parte del entorno del Castillo de Retamar. Cuenta con una portada que aparece en la actualidad como marco de la puerta de entrada. Pilastras adosadas y dintel.

**Elementos destacables:** Composición de los vanos de fachada, encalado con zócalo diferenciado. Destaca el dintel y jambas que enmarcan el acceso principal realizadas en piedra caliza.

| Estilo | Popular | Estado de conservación: | Bueno |

| <b>Obras permitidas:</b> | Restauración, conservación, consolidación, rehabilitación y reestructuración. | <b>Acciones de mejora:</b> | |

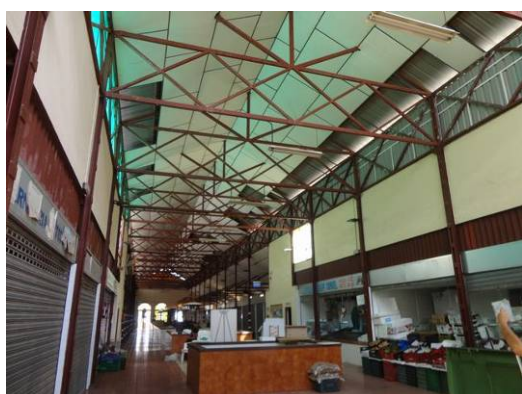
Fotografía 1:

**Descripción general:** Cuenta con un amplio espacio formando galerías donde se ubican los comercios. Empleo del hierro como uno de los elementos más característicos. Conserva la estructura original, aunque se han eliminado dos cuerpos que se adelantaban en la fachada principal, al igual que la inscripción donde se podía leer "Mercado. Almadén. año 1927"

**Elementos destacables:** Destaca la composición de arquitectura roblonada de hierro característica de finales del siglo XIX y comienzos del siglo XX

| Estilo | Arquitectura Industrial | Estado de conservación: | Bueno |

| Obras permitidas: | Restauración, conservación y consolidación | Acciones de mejora: | |

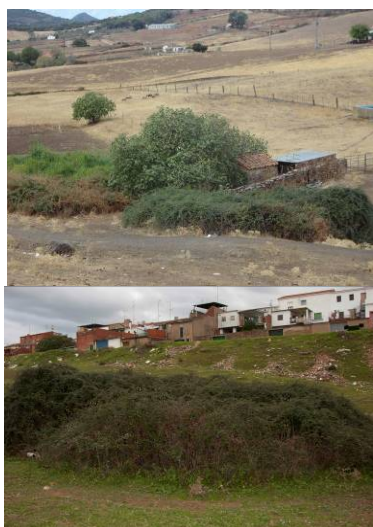
Fotografía 1:

| <b>Descripción general:</b> Antigua entrada a la Mina, denominada como Socavón de la Fuente Vieja. Tiene su entrada en el propio arroyo, hoy es un colector. Se dirigía hacia el sur hasta cortar en la Cárcel. | | <b>Elementos destacables:</b> Se debe conservar la ubicación y la excavación de acceso a la galería evitando su pérdida o taponamiento. | |
| <b>Estilo</b> | Popular | <b>Estado de conservación:</b> | Bueno |

| Obras permitidas: | Mantenimiento, restauración, conservación y consolidación | Acciones de mejora: | Desbroce, limpieza y señalización |

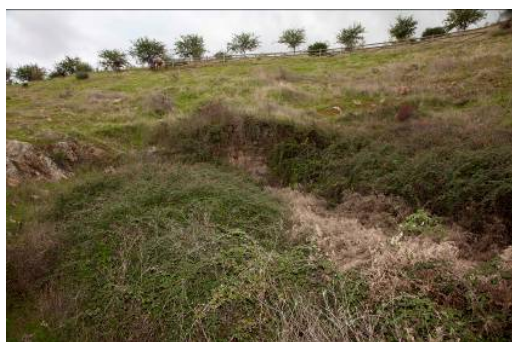
Fotografía 1:

| <b>Descripción general:</b> Antigua entrada a la Mina, denominada como socavón de la Contramina o de los Burros. Vinculado a ella se ubica una edificación de carácter agrícola, con cierto valor arquitectónico. Esta edificación se vincula al socavón por la posibilidad de que constituyera de cuadra y establo de la fuerza de tiro de la mina. Estaba conectada con el Socavón de la Mina del Pozo a través de la llamada Caña Real. | | <b>Elementos destacables:</b> Zanja excavada para acceso y construcción de refuerzo de mampostería cuarcítica y ladrillo macizo del acceso a la galería. En las cercanías inmueble de planta cuadrangular, cubierta a dos aguas de teja curva, escasos vanos y fábrica de mampostería enlucida y enjalbegada en casi todas las fachadas, asociada al uso de este acceso a la Mina Vieja | |
| <b>Estilo</b> | Popular | <b>Estado de conservación:</b> | Regular |

| <b>Obras permitidas:</b> | Mantenimiento, restauración, conservación y consolidación/ Restauración, conservación, consolidación, rehabilitación y reestructuración. | <b>Acciones de mejora:</b> | Desbroce, limpieza y señalización |

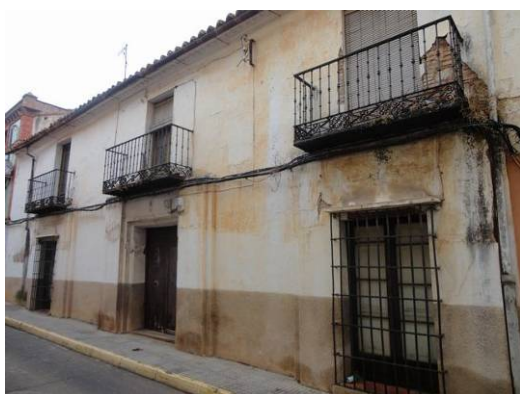
**Fotografía 1:**

**Descripción general:** Vivienda particular de amplia fachada, se compone de dos alturas caracterizada por los huecos simétricos, en el primero por ventanales y la puerta y en el segundo por balcones. Encalada y zócalo gris.

**Elementos destacables:** Composición y ritmo de los vanos de la fachada principal, así como a la estructura de los mismos con mayor amplitud en sentido longitudinal que llega a nivel del pavimento y resalte en la parte superior donde se encastran la rejería de machos y hembras. Cualquier elemento del interior de la vivienda que pertenezca al momento histórico de su construcción.

| Estilo | Popular | Estado de conservación: | Regular |

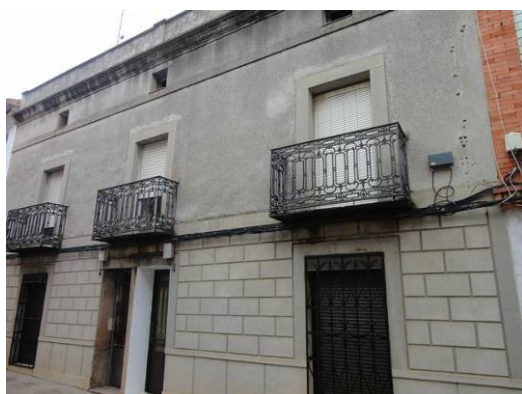
**Fotografía 1:**

| <b>Descripción general:</b> Vivienda particular que acoge dos residencias, fachada caracterizada por dos alturas y cámara, ventanas en la primera, balcones en la segunda y la cámara propiamente dicha. Destaca su tonalidad gris. | | <b>Elementos destacables:</b> Composición y ritmo de los vanos de la fachada principal, así como cornisa que oculta el perfil de la cubierta. Rejerías de balcones. Enlucido del cuerpo bajo de la fachada principal con insinuación de falsa sillería. Cualquier elemento del interior de la vivienda que pertenezca al momento histórico de su construcción. | |

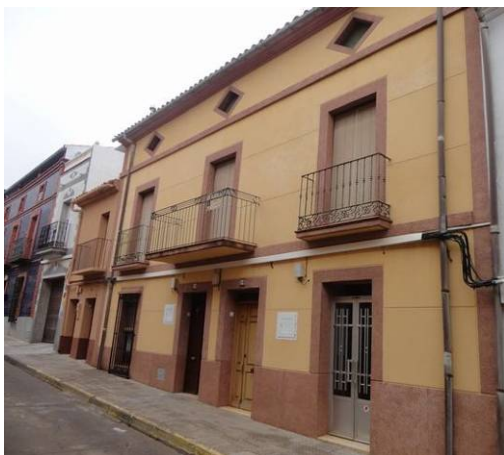
**Fotografía 1:**

| <b>Descripción general:</b> Vivienda particular, fachada caracterizada por dos alturas y cámara, ventanas en la primera, balcones en la segunda y la cámara propiamente dicha. | | <b>Elementos destacables:</b> Composición y ritmo de fachada destacando en especial los vanos romboidales del sobrado. Rejería y delimitación y encuadre de vanos. Cualquier elemento del interior de la vivienda que pertenezca al momento histórico de su construcción. | |

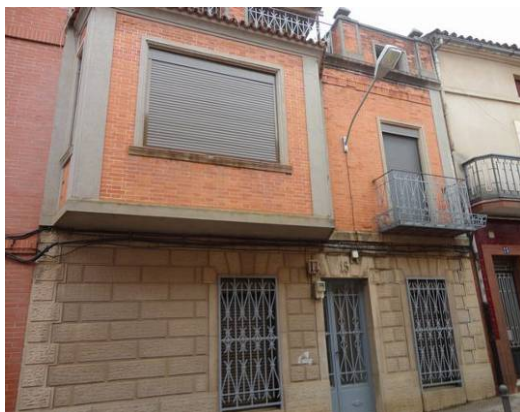
**Fotografía 1:**

| <b>Descripción general:</b> La primera planta se caracteriza por el empleo de almohadillado de piedra y en el segundo por empleo de ladrillo. Se remata con una pequeña terraza. | | <b>Elementos destacables:</b> Composición asimétrica de fachada tanto de distribución de vanos como de perfiles. Destacan los acabados imitando la sillería almohadillada para la planta baja y el ladrillo visto con esquinas y remates de vanos en enlucido para la primera planta. Terraza y sobrado con característico óculo de ventilación en el bajo cubierta. Interesante rejería. | |

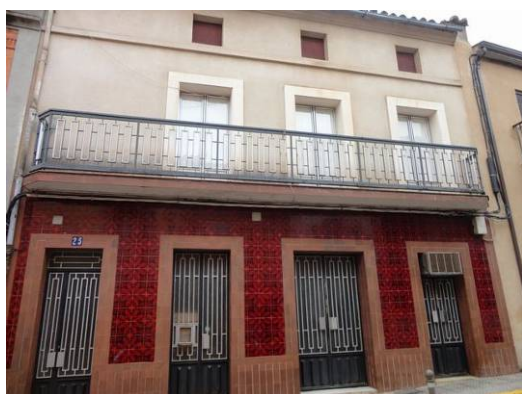
**Fotografía 1:**

| <b>Descripción general:</b> Vivienda compuesta por dos alturas, en la primera aparecen cuatro puertas y la pared recubierta de azulejería en tonos rojizos que distorsionan el conjunto. En la segunda balcón corrido con tres huecos, y se remata con la cámara. | | <b>Elementos destacables:</b> Composición y ritmo de fachada destacando en especial los vanos cuadrangulares del sobrado. Delimitación y encuadre de vanos. Cualquier elemento del interior de la vivienda que pertenezca al momento histórico de su construcción. | |

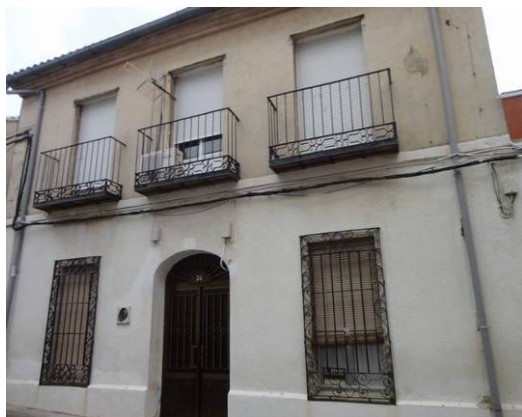
Fotografía 1:

| <b>Descripción general:</b> Edificio de dos alturas, destaca de otras por contar con un arco rebajado en la puerta de entrada. En el segundo cuerpo encontramos tres balcones. | | <b>Elementos destacables:</b> Composición y ritmo de fachada destacando en especial los vanos cuadrangulares del sobrado. Rejería de vanos. Cualquier elemento del interior de la vivienda que pertenezca al momento histórico de su construcción. | |

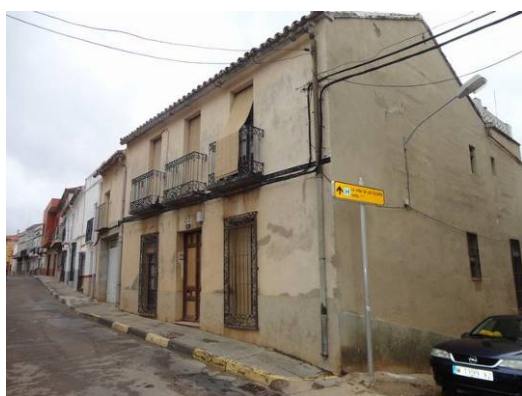
**Fotografía 1:**

| <b>Descripción general:</b> Vivienda particular que se compone de dos alturas, en la primera encontramos huecos simétricos, amplios ventanales y puerta de acceso, en el segundo de igual modo tres balcones. | | <b>Elementos destacables:</b> Composición y ritmo de fachada destacando en especial la rejería de vanos. Cualquier elemento del interior de la vivienda que pertenezca al momento histórico de su construcción. | |

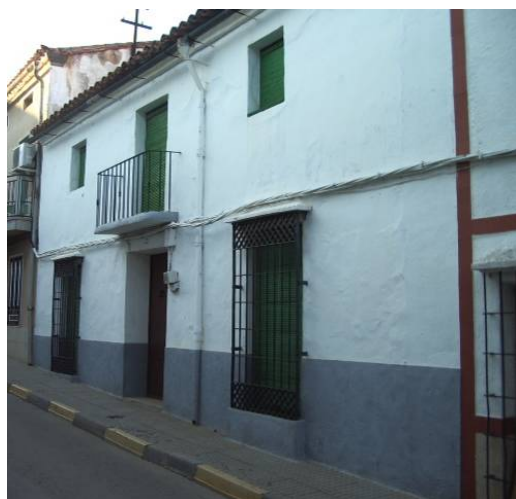
**Fotografía 1:**

| <b>Descripción general:</b> Vivienda que se compone de dos alturas, aparecen sobre los ventanales de la primera planta los característicos tejadillos. En el segundo piso, balcón y una ventana pequeña a ambos lados de éste. Encalada y zócalo gris, | | <b>Elementos destacables:</b> Composición y ritmo de los vanos de la fachada principal, así como a la estructura de los mismos con mayor amplitud en sentido longitudinal que llega a nivel del pavimento y resalte en la parte superior donde se encastran la rejería de machos y hembras. Cualquier elemento del interior de la vivienda que pertenezca al momento histórico de su construcción. | |

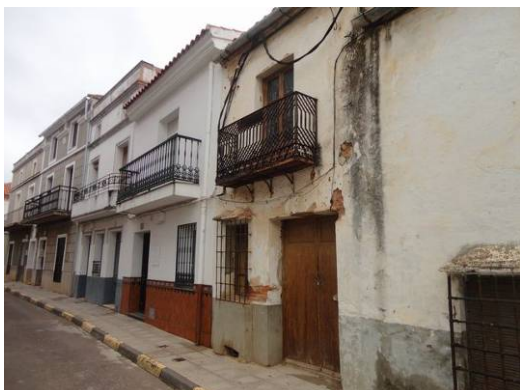
**Fotografía 1:**

| <b>Descripción general:</b> Vivienda que cuenta con una pequeña fachada, compuesta por portalón y ventana con tejadillo, y sobre ellas balcón. Encalada y zócalo gris. | | <b>Elementos destacables:</b> Composición y ritmo de los vanos de la fachada principal, así como a la estructura de los mismos con mayor amplitud en sentido longitudinal y resalte en la parte superior donde se encastran la rejería de machos y hembras. Destacable rejería del balcón central.Cualquier elemento del interior de la vivienda que pertenezca al momento histórico de su construcción. | |

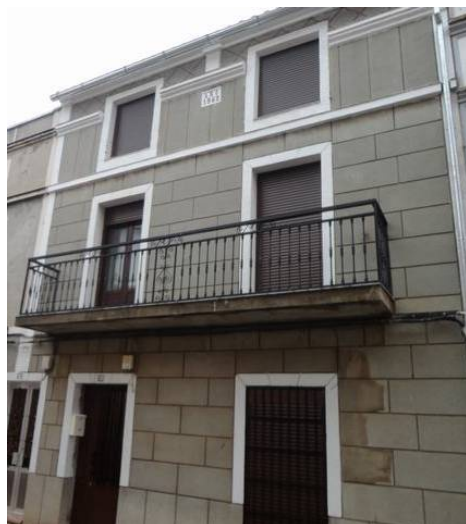
Fotografía 1:

**Descripción general:** Edificio de tres alturas, al igual que otras edificaciones del casco histórico se caracteriza por los balcones en el segundo, en este caso corrido, se remata con una tercera que parece que ocupó la cámara originalmente.

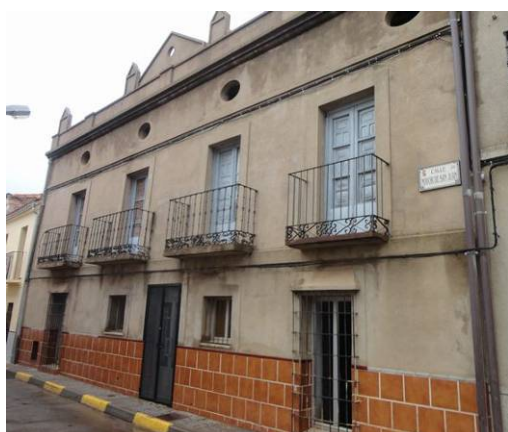
**Fotografía 1:**

**Descripción general:** Edificio que cuenta con tres puertas correspondiendo con tres viviendas, destacan los cuatro balcones y la cámara sobre ellos. La cornisa es rematada por una especie de frontón con pináculos.

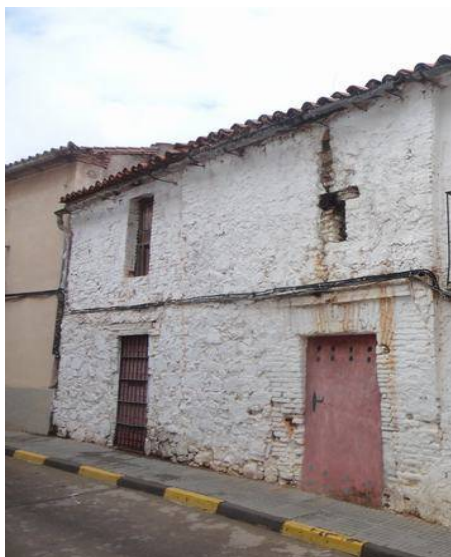
**Fotografía 1:**

| <b>Descripción general:</b> Vivienda popular de dos alturas, en la que aparecen dos puertas en la primera y dos ventanas en la segunda, estando una de ellas prácticamente cegada. Empleo de la piedra y ladrillo en su fachada que aparece encalada. Teja curva. | | <b>Elementos destacables:</b> Composición y ritmo de los vanos de la fachada principal, así como a la estructura de los mismos con mayor amplitud en sentido longitudinal y resalte en la parte superior donde se encastran la rejería de machos y hembras. Cualquier elemento del interior de la vivienda que pertenezca al momento histórico de su construcción. | |

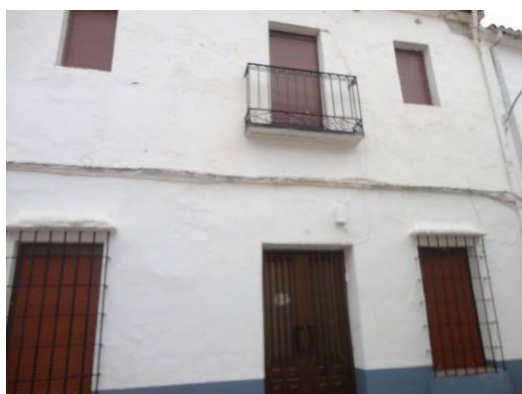
**Fotografía 1:**

| <b>Descripción general:</b> Edificio de dos alturas en el que encontramos en la primera la puerta de entrada y ventanales con el típico tejadillo y una segunda altura con balcón en el centro y ventanas a ambos lados. Se encuentra encalada con zócalo azul-grisáceo. | | | | <b>Elementos destacables:</b> Composición y ritmo de los vanos de la fachada principal, así como a la estructura de los mismos con mayor amplitud en sentido longitudinal y resalte en la parte superior donde se encastran la rejería de machos y hembras. Cualquier elemento del interior de la vivienda que pertenezca al momento histórico de su construcción. | | | |

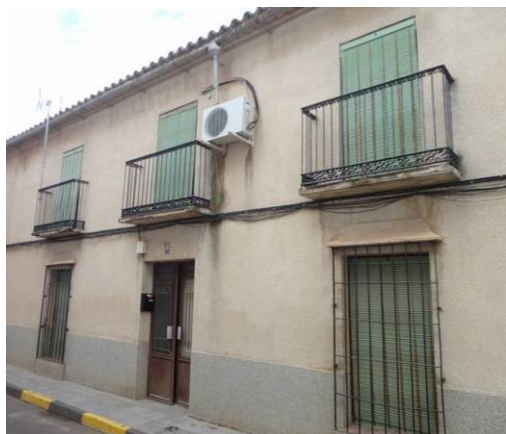
**Fotografía 1:**

| <b>Descripción general:</b> Vivienda de dos plantas, huecos simétricos en ambas, correspondiendo los balcones con la segunda. Sobre las ventanas tejadillo. Aparece un aparato de aire acondicionado en la fachada que debería eliminarse de ella. | | <b>Elementos destacables:</b> Composición, ritmo de vanos de la fachada principal. Rejería y delimitación de vanos con el característico copete en el dintel de los mismos en el que se inserta la rejería de machos y hembras. Cualquier elemento del interior de la vivienda que pertenezca al momento histórico de su construcción. | |

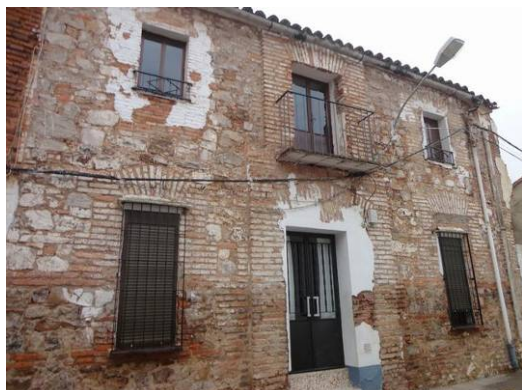
**Fotografía 1:**

**Descripción general:** Vivienda de gran similitud con la vivienda del número 81. Se compone de dos plantas, ventanas y puerta de entrada en el primer cuerpo, sobre ella balcón y en la que destaca el empleo del ladrillo y de la piedra en la fachada. Se aprecian los restos del enlucado que tuvo.

**Elementos destacables:** Composición, ritmo de vanos de la fachada principal. Rejería y delimitación de vanos con ladrillo macizo y rejería de machos y hembras en ventanas de la planta baja. Fábrica de ladrillo macizo y cajas de mampostería. Cualquier elemento del interior de la vivienda que pertenezca al momento histórico de su construcción.

| Estilo | Popular | Estado de conservación: | Bueno |

| <b>Obras permitidas:</b> | Restauración, conservación, consolidación y rehabilitación. | <b>Acciones de mejora:</b> | |

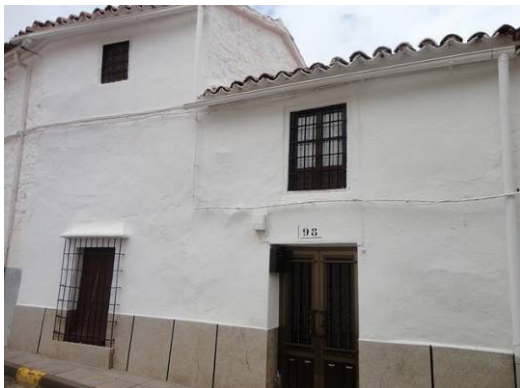
**Fotografía 1:**

| <b>Descripción general:</b> Edificio de fachada irregular, encalado, zócalo de nueva obra. La ventana cuenta con tejadillo. La parte más alta correspondería con la cámara. | | <b>Elementos destacables:</b> Composición y ritmo de los vanos de la fachada principal, así como a la estructura de los ubicados en la planta baja, con mayor amplitud en sentido longitudinal y resalte en la parte superior donde se encastran la rejería de machos y hembras. Vanos de menor tamaño menor la planta alta. Cualquier elemento del interior de la vivienda que pertenezca al momento histórico de su construcción. | |
| <b>Estilo</b> | Popular | <b>Estado de conservación:</b> | Bueno |

| <b>Obras permitidas:</b> | Restauración, conservación, consolidación y rehabilitación. | <b>Acciones de mejora:</b> | |
