# **plan especial de protección del conjunto histórico minero de almadén**

**Catálogo de Bienes y Espacios Protegidos  
Mayo, 2016  
Documento Aprobado Definitivamente**

## PLAN ESPECIAL DE PROTECCIÓN DEL CONJUNTO HISTÓRICO MINERO DE ALMADÉN

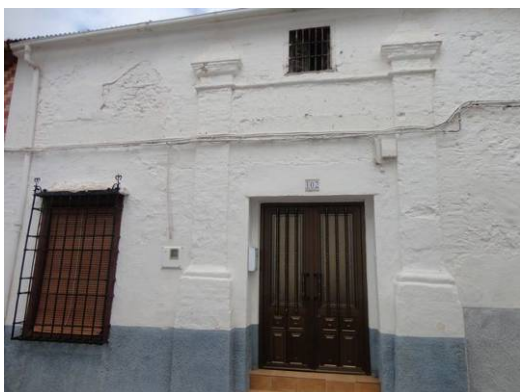
**Fotografía 1:**

**Descripción general:** Edificio en el que destaca la portada, de grandes proporciones en relación a la fachada del edificio. Se observan las pilastras adosadas. Es recomendable la recuperación del aspecto original de la portada.

**Elementos destacables:** Composición y ritmo de vanos con rejería en fachada principal y trasera. Especial protección para el acabado de las fachadas, enjalbegado no enfoscado, de tal manera que se aprecia la fábrica de ladrillo y mampostería. Cualquier elemento del interior de la vivienda que pertenezca al momento histórico de su construcción. Se debe tender a la sustitución de carpinterías metálicas de reciente colocación por otras más acordes con la normativa del PECHA.

| Estilo | Popular | Estado de conservación: | Bueno |

| <b>Obras permitidas:</b> | Restauración, conservación, consolidación y rehabilitación. | <b>Acciones de mejora:</b> | |

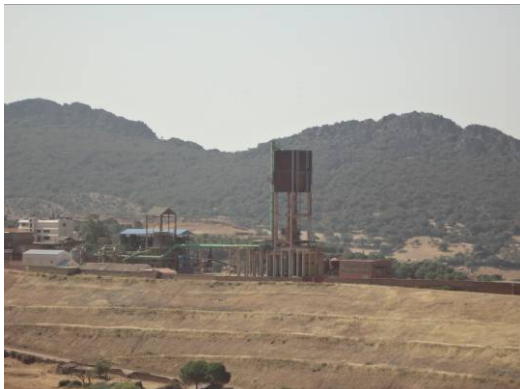
| Fotografía 1: | Plano de situación: |

| CARACTERÍSTICAS DEL ELEMENTO CATALOGADO | | | |
|---|---|---|---|
| <b>Descripción general:</b> La Mina Vieja actualmente reconvertida en Parque Minero, constituye uno de los yacimientos de mercurio más importantes del Mundo. Su interesante conjunto no solo incluye las instalaciones superficiales de la mina a ellas se unen las subterráneas (baritel de S. Andrés, galerías....). Se vinculan siguiendo su declaración de BIC, toda una serie de elementos ya catalogados como es el caso del Castillo de Retamar, la Academia de Minas, Casa de la Superintendencia, Plaza de Toros, Real Hospital de Mineros, Real Cárcel de Forzados, que a pesar de no integrarse dentro de la propia mina forman parte de su Entorno. | | <b>Elementos destacables:</b><br>Cuenta con elementos que por su gran relevancia cuentan ya con su propia declaración BIC, como es el caso de los Hornos Bustamante 23/06/1992, la Puerta de Carlos IV, incoada en 1983 y otros que han sido merecedores de su inclusión de forma individual en el presente catálogo, como los diversos pozos. En la actualidad todos los elementos quedan integrados en el BIC del Conjunto Histórico Minero de Almadén | |
| <b>Estilo</b> | Arquitectura Minero-Industrial | <b>Estado de conservación:</b> | Bueno |

| CONDICIONES DE PROTECCIÓN | | | |
|---|---|---|---|
| Obras permitidas: | Mantenimiento, restauración, conservación y consolidación. | Acciones de mejora: | |
| OBSERVACIONES: La explotación terminó en 2001. Las obras e intervenciones permitidas son las que para los bienes declarados como Bienes de Interés Cultural establezca la normativa del PEPCHA y la legislación específica. | | | |

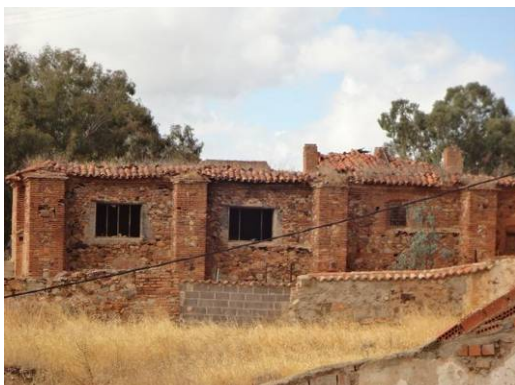
Fotografía 1:

| <b>Descripción general:</b> Antigua Iglesia o Ermita de San Miguel Arcángel, que ha llegado a la actualidad en muy mal estado. En su fábrica se combinó la piedra y el ladrillo, cuenta con ventanas a modo de nave industrial y al exterior destacan los pilares adosados a modo de contrafuertes. La cubierta está semihundida. | | <b>Elementos destacables:</b> | |
| <b>Estilo</b> | Popular | <b>Estado de conservación:</b> | Malo |

| Obras permitidas: | Mantenimiento, restauración, conservación y consolidación. | Acciones de mejora: | |

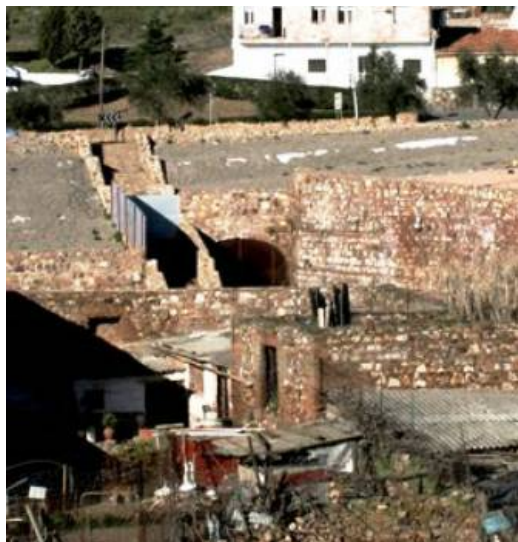
Fotografía 1:

| <b>Descripción general:</b> La Mina del Pozo, fue abierta a principios del s. XVI, siendo explotada a través del método de hurto, consistente en grandes huecos abiertos y recubiertos con mucha madera, siendo habituales los incendios. Estaba integrada en un interesante conjunto edificatorio con diversas instalaciones, una monumental puerta y jardín, todo ello derruido en la actualidad, quedando solo el socavón. | | <b>Elementos destacables:</b> Cerca y conjunto de estructuras de mampostería cuarcítica y ladrillo de acceso a la Mina del Pozo. | |
| <b>Estilo</b> | Patrimonio Minero-Industrial | <b>Estado de conservación:</b> | Regular |

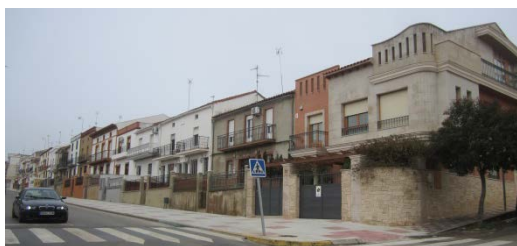
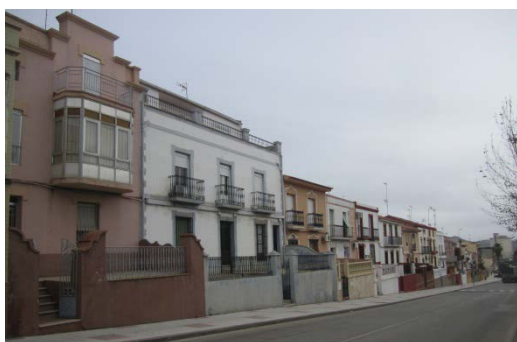
Fotografía 1:

**Descripción general:** Hilera de viviendas de dos plantas, algunas con cámara bajo cubierta, con patio delantero, retranqueadas al acerado, con un zócalo de fábrica pintado en gris, granate, blanco, albero, con baranda metálica y cancela, con escalones interiores para salvar el desnivel y fachadas ordenadas con varios ejes verticales ventanal-balcón, y cornisa con peto de fábrica, barandilla y pilastras o terrazas. Se produce un escalonamiento de zócalos y aleros por la pendiente de la calle. Fachadas revocadas. Los colores de las pinturas son diversos, ocre, blancos, grises, rosas, etc. Se repite el recercado de huecos de carácter popular mezclándose con la simetría y el orden compositivo

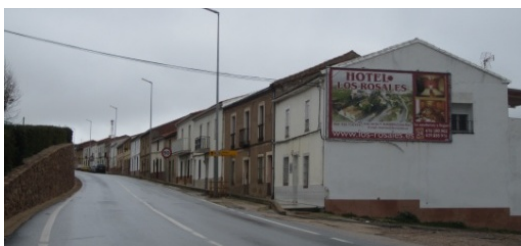
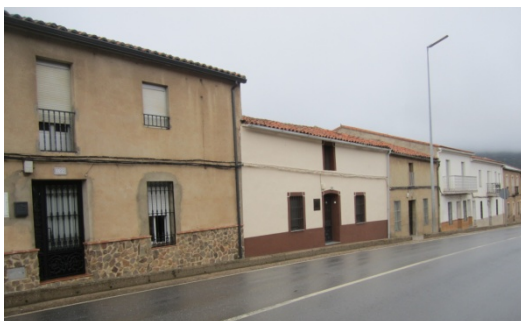
**Fotografía 1:**

| <b>Descripción general:</b> Hilera de casas de dos alturas, de similares proporciones, con una composición de huecos ordenada, puerta central con ventanas a los lados y en planta alta tres balcones, balcón corrido o ventanas sencillas, algunas con antepechos de barandilla metálica, escalonamiento de aleros por la pendiente de las calles, revocos con morteros de cemento pintados en tonos ocre y blancos, zócalos marrón o gris, rejas enrasadas, aleros sencillos de teja curva con canalones y bajantes, recercado de huecos en algún caso | | <b>Elementos destacables:</b> Homogeneidad de alturas, ritmo de huecos, tamaños y proporción de los mismos, tonos de pinturas, aleros. | |

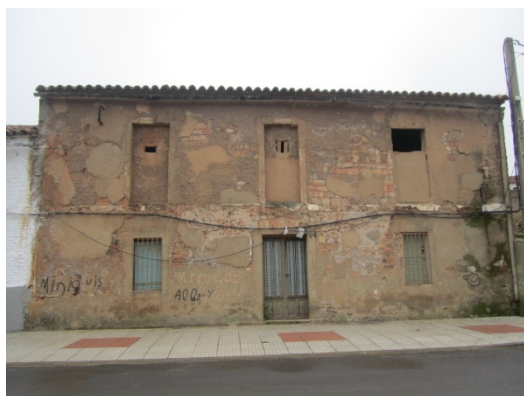
**Fotografía 1:**

| <b>Descripción general:</b> Hilera de casas de dos plantas con huecos ordenados, tres en cada planta, puerta centrada, ventanas de proporción vertical y balcones, alero de teja y canalón, revocos con morteros de cemento. Composición simétrica, recercado de huecos, rejas enrasadas. | | <b>Elementos destacables:</b> Composición y proporción de los huecos, simetría, recercados. | |

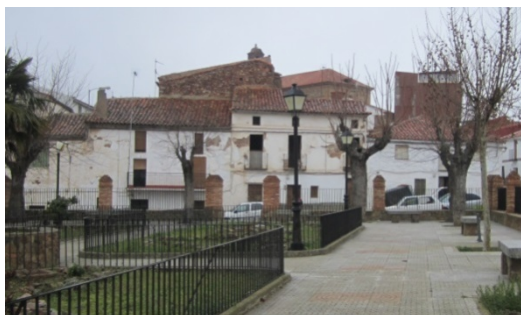
**Fotografía 1:**

**Descripción general:** Conjunto de casas de dos alturas más cámara bajo cubierta, con una composición de ejes verticales con puerta centrada, ventanales enrejados hasta el acera con guardapolvos, balcones y ventanucos de ventilación cuadrados sin rejas en la cámara. Cubierta de teja curva con alero sencillo de hiladas de ladrillo con canalón y bajante, todo revocado y encalado con zócalo remarcado en gris. La casa de la izquierda tiene el sobrado reformado y elevado en su altura, introduciendo dos ventanas con antepechos metálicos y balcón corrido en planta primera. La casa de la derecha es de planta baja más cámara sobre elevada, con puerta, ventana balconera con reja enrasada y dos ventanas menores flanqueando el hueco central con barandillas metálicas como antepechos.

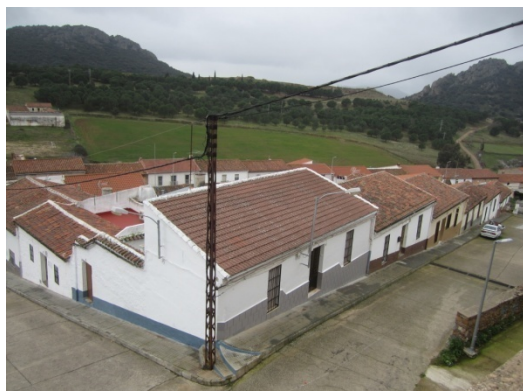
**Fotografía 1:**

**Descripción general:** Manzana completa de casas en planta baja, de una crujía a la calle, con viviendas de reducido tamaño, cubierta a un agua o dos rematada con teja plana, con canalón. Fachada revocada y encalada, con zócalo remarcado en gris o azul plumizo. Vano central correspondiente a la puerta de una hoja, flanqueado por otros dos estrechos y largos que presentan rejas de hierro sencillas de machos y hembras. Patio en parte trasera.

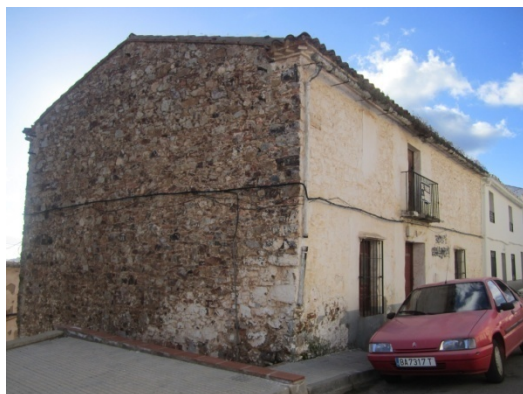
**Fotografía 1:**

| <b>Descripción general:</b> Casa de dos plantas, con cubierta a dos aguas, con puerta centrada de dos hojas, y ventanales laterales con rejas de forja salientes bajo sombrerete de obra y apoyadas en resalte del zócalo de fábrica, sobre la puerta se dispone un balcón, hueco único de la planta alta, con rejas de forja maciza, alero de tres hiladas voladas de ladrillo con una de ellas en diente de sierra, canalón y bajante. Revocada y encalada, con zócalo en gris. | | <b>Elementos destacables:</b> Composición de huecos, proporción, rejas, sombreretes y apoyos, balcón, acabado de fachada y alero. | |

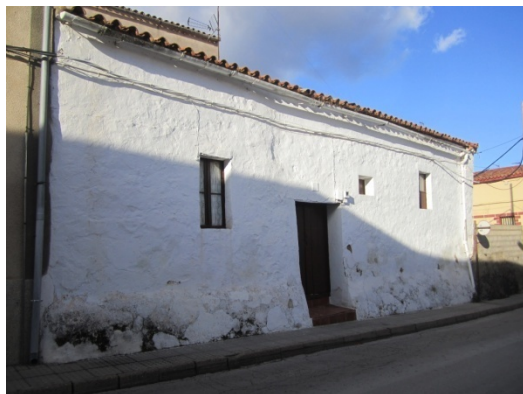
**Fotografía 1:**

**Descripción general:** Casa de una planta, con puerta centrada, y ventanas laterales pequeñas, alero de sencillo, canalón y bajante. Encalada sobre la mampostería, sin zócalo marcado.

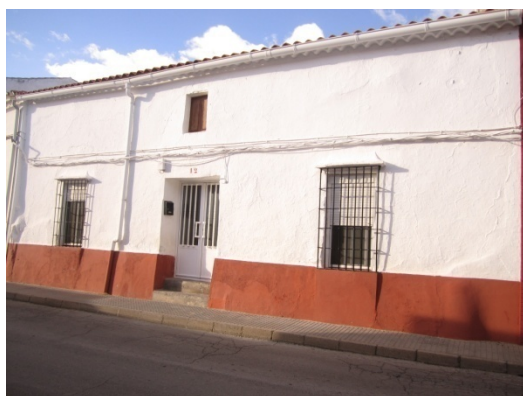
**Fotografía 1:**

**Descripción general:** Casa de planta baja y cámara bajo cubierta, con puerta central de dos hojas con carpintería de aluminio, ventanales a ambos lados con guardapolvos y zócalo resaltado para recoger la reja saliente de forja, con hueco sobre puerta, pequeño sin reja. Alero con teja curva sobre bocateja encalada, canalón y bajantes en blanco. Fachada revocada y encalada, con zócalo en marrón rojizo.

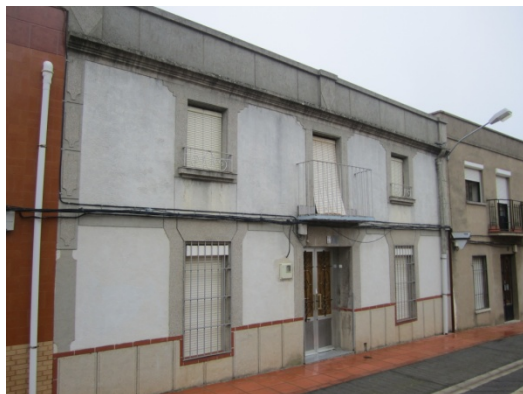
**Fotografía 1:**

| <b>Descripción general:</b> Casa de dos plantas y tres ejes de huecos, puerta centrada en bajo de dos hojas en carpintería de aluminio anodizado, ventanales con rejas enrasadas a ambos lados, en planta alta balcón centrado con baranda de forja pintada en gris, y dos ventanas de tamaño más reducido pero con antepecho de barandilla moderna con rizos, cornisa con peto con tres pilastras, de obra sobre imposta moldurada, recercado de huecos y pilastras con molduras en los límites de la fachada, entre plantas se dispone una franja, y tiene un zócalo en gris imitando sillería vertical. Esta revocada en tonos grises. | | <b>Elementos destacables:</b> Composición de huecos, simetría, peto de cornisa. | |

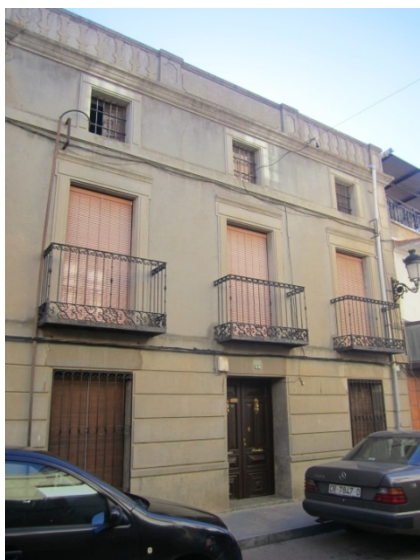
Fotografía 1:

| <b>Descripción general:</b> Edificio de dos plantas y cámara, con tres huecos por planta, ordenado simétricamente con respecto a la puerta de dos hojas central. Ventanales en bajo con rejas enrasadas y abiertos hasta el acerado, tres balcones en planta primera con recercado formado por dos pilastras con un entablamento de dintel, con molduras sencillas, reja en balcones con decoración de rizos y macollas clásicos siglo XX. Los huecos en cámara son cuadrados enrejados y recercados con molduras. Entre plantas se dispone imposta moldurada, corona la fachada un peto de obra con dibujo de balaustrada en relieve, con cuatro machones o pilastras. En planta baja se reviste con enfoscado almohadillado en franjas. | | <b>Elementos destacables:</b> Acabado de fachada con molduras, recercados de huecos, así como la composición, tamaño y proporciones de los huecos de la fachada. Puerta de entrada. | |

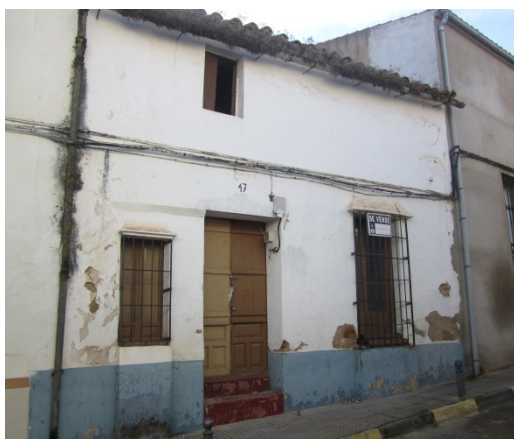
**Fotografía 1:**

**Descripción general:** Vivienda que se compone de una planta con sobrado o cámara de menor altura sobre la planta baja, con puerta de dos hojas centrada y huecos laterales con los característicos guardapolvos o sombreretes de fábrica sobre la reja. En la segunda planta, el sobrado con una ventana pequeña centrada. Encalada y zócalo gris azulado. Los ventanales de proporción vertical, llevan reja sencilla salediza, apoyada en un ensanche de la muralla, que avanza sobre el acerado en relieve sobre el plano de fachada. Alero sencillo con una hilada plana de ladrillos, y canalón de chapa, con gárgolas metálicas.

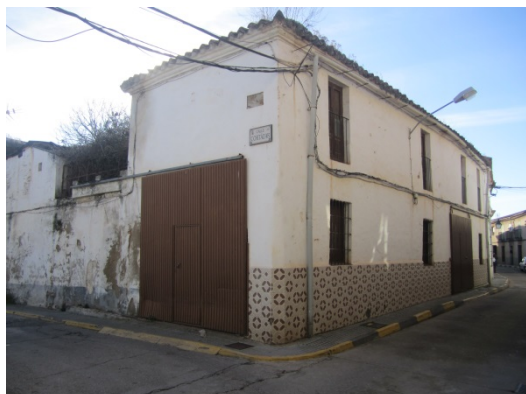
Fotografía 1:

**Descripción general:** Edificación de dos alturas en esquina, con fachada de ventanal y balcón a calle Mayor de San Juan, con cuatro balcones con barandilla enrasada, y ventana baja de tamaño medio y proporción vertical, con zócalo de azulejos con motivos geométricos en tonos marrones, completa el paño de fachada un hueco de puerta central, hoy con puerta metálica corredera. En el lateral de esta crujía presenta un hueco de portada metálica a la otra calle, completando el solar construcciones en bajo. Tiene moldurado el alero de cubierta. Esta revocada y pintada en blanco. Las portadas y el zócalo son reformas modernas.
